引用格式:李勋煜,徐婧,刘苑锟,等.台风“剑鱼”致典型建筑与农业温室结构破坏调查与分析[J].海南大学学报(自然科学版中英文),2026,44(3):337–350.

## 台风“剑鱼”致典型建筑与农业温室结构破坏调查与分析

**摘要:** 2025年第13号强台风“剑鱼”以14级风力侵袭海南省三亚市,成为该市有气象记录以来影响最严重的台风。基于“剑鱼”12级风圈内的实地调研,结合气象数据评估风力等级与风速回归期,系统分析建筑屋面光伏结构、高层建筑围护结构及农业温室结构3类典型建筑与农业温室结构的风致破坏形式与机理。结果表明,影响区风速回归期略低于50年一遇,未超出一般建筑结构设计风压值,因此未对其主体结构造成破坏。调查发现部分非主体结构仍出现了破坏。建筑屋面光伏结构具体破坏原因为连接螺栓失效;高层建筑围护结构破坏多源于局部负压超限、脉动风致疲劳、环境致材料或构件耐久性衰减及材料性能不足;农业温室结构破坏主因是覆膜老化致抗撕裂与抗风揭性能下降、结构整体稳定性与刚度不足。针对3类结构破坏特征与机理,从设计、材料、构造、施工及运维5个方面提出抗风减灾措施,以期为气象、住建和应急管理等部门的风灾减灾决策及工程防台风设计提供科学依据。

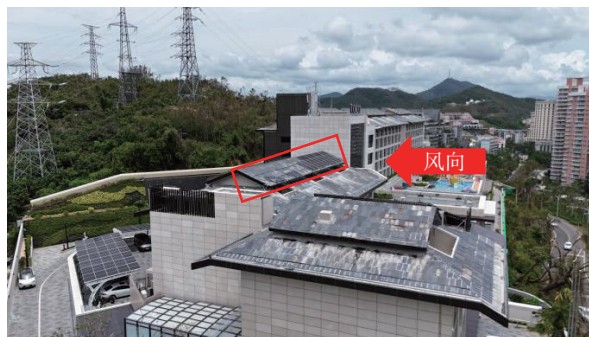
图3 调研点1处建筑屋面光伏结构破坏

**3.1 建筑屋面光伏结构灾损分析** 吉阳区调研地点1处的中高层建筑采用平行于屋面坡度的附加式屋面光伏结构,如图3所示。台风“剑鱼”过境期间,该区域多栋建筑屋面瓦片被掀落,屋顶光伏面板发生大面积风揭破坏,光伏面板与屋面之间的固定连接失效。由于该调研点与吉阳区半山半岛气

计算结果表明,“剑鱼”作用于屋顶光伏面板的实际风压未超过其设计风压限值,理论上该建筑屋面光伏结构应能抵御此次台风作用荷载。但是现场调查却显示,光伏面板出现大面积脱落,且其与屋顶之间的连接构件存在明显变形与断裂失效。

为了定量揭示屋面光伏结构连接螺栓失效机理,对连接节点进行简化力学分析。该光伏面板结构由4个M8不锈钢螺栓通过夹具与屋面结构连接。根据GB 50017—2017《钢结构设计标准》<sup>[23]</sup>,单个M8螺栓的有效截面积 $A_e$ 为36.6  $\text{mm}^2$ ,其屈服强度为320 MPa,因此单个螺栓的屈服荷载约为11.71 kN。根据图5所示风荷载设计值,屋面边缘区域(调整系数为1.1)的风荷载值为1.475  $\text{kN} \cdot \text{m}^{-2}$ 。屋顶光伏面板面积约20  $\text{m}^2$ ,则作用在单块面板上的总风吸力为29.5 kN。该风吸力由4个螺栓共同承担,假设荷载均匀分布,则单个螺栓承受的拉力 $N$ 为7.38 kN。

计算结果表明,连接螺栓实际承受的荷载小于其设计承载力。但现场破坏特征显示连接结构已失效,一方面是因为风荷载在光伏面板表面并非均匀分布,在极端情况下,螺栓实际应力极易接近甚至超过其屈服强度,从而导致塑性变形乃至断裂。另一方面,螺栓预紧力不足、夹具与屋面接触不密实,均会显著降低节点的实际承载力,在长期风振作用下,螺栓连接逐渐松动,最终在极端风荷载下被完全拔出或拉断。

总体而言,“剑鱼”致建筑屋面光伏结构破坏的主要形式有:光伏面板风揭破坏、连接螺栓失效和支架扭曲变形。相应破坏机理表现为:光伏面板破坏多始于屋面边缘,该区域风吸力效应显著,易导致连接节点率先失效,进而在阵列内引发连锁反应,最终造成支架扭曲与面板大面积掀飞。

**4.1 建筑屋面光伏结构抗风减灾措施及建议** 基于建筑屋面光伏结构的风致破坏特征与机理,建议从5个方面优化提升其抗风性能:(1)优化屋面光伏板布局,以降低风致升力并减弱气动干扰效应;(2)选用防松螺栓、预紧式夹具等高可靠性连接件,设计阶段重点复核螺栓、夹具及压块等关键连接件在极端风荷载作用下的承载力,确保设计承载力高于风荷载效应且预留充足安全裕度;(3)需特别加强边缘与角部区域的抗风构造措施,以有效抵御台风作用;(4)严格把控施工质量,并建立定期检查维护机制,重点关注节点松动与疲劳损伤;(5)推广光伏建筑结构一体化(BIPV)施工,从根本上提升其抗风可靠性。

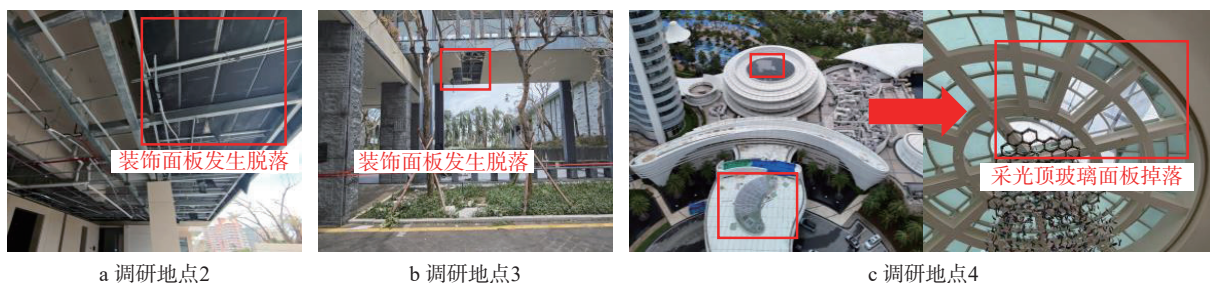
图6 酒店装饰面板及采光顶玻璃脱落

**3.2 高层建筑围护结构灾损分析** “剑鱼”过境期间,三亚市沿海多家酒店发生不同程度的围护结构破坏。位于调研地点2和3的某酒店,其门厅及地面走廊等区域的装饰面板发生脱落如图6a和6b所示。结合破坏位置和台风期间的风向分析推测,迎风前檐因流体分离效应产生极值负压,导致该区域面板局部脱落;初始破坏出现后,气流侵入面板与主体结构间的空腔,致使内外压差急剧增大,进而引发周边面板连续脱落,最终造成更大范围破坏。

调研地点4的某酒店大堂采光顶发生多块玻璃面板脱落,如图6c所示。该采光顶通过螺栓与固定槽连接玻璃板,风荷载作用下,部分连接件失效,引发玻璃面板坠落。该破坏进一步导致大面积渗漏与室内积水,不仅严重影响酒店正常运营,而且还构成显著安全隐患。

**4.2 高层建筑围护结构抗风减灾措施及建议** 基于高层建筑围护结构的风致破坏特征与机理,建议从设计、材料、构造、施工和运维5个方面,全面提升其抗风性能:(1)在设计阶段,确保风荷载的精准取值,优化结构选择以满足抗风需求;(2)在材料方面,提出核心材料选择标准,确保材料强度与耐久性满足热带海岛环境的抗风要求,如夹层玻璃、耐候钢、中性硅酮耐候胶等;(3)在构造方面,在风压敏感区和连接薄弱区强化构造措施,并优化传力路径,确保风荷载高效传递至主体结构;(4)在施工阶段,严格落实设计意图,开展风压模拟测试和抗风揭测试等专项检查与验收;(5)在运维阶段,建立定期监测机制,对已腐蚀或老化的构件、连接件及胶缝,及时加固、修复或更换。

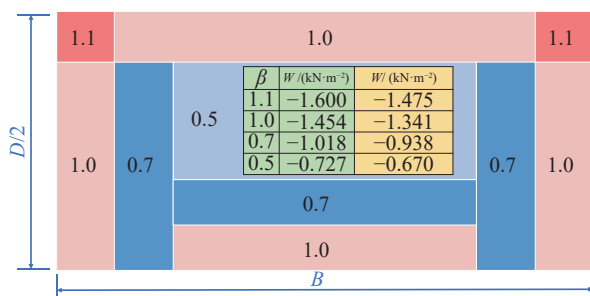
图5 建筑屋面光伏结构各分区风荷载设计值

在“剑鱼”影响期间半山半岛气象站最大  $U_{600}(10)=36.1 \text{ m} \cdot \text{s}^{-1}$ ,由式(1)得到相应的风压为  $w_0=0.782 \text{ kN} \cdot \text{m}^{-2}$ ,进一步由式(3)得到图5所示的各分区风荷载设计值,对应调整系数为 1.1、1.0、

0.7和0.5的风荷载值分别为1.475、1.341、0.938和0.670  $\text{kN} \cdot \text{m}^{-2}$ 。

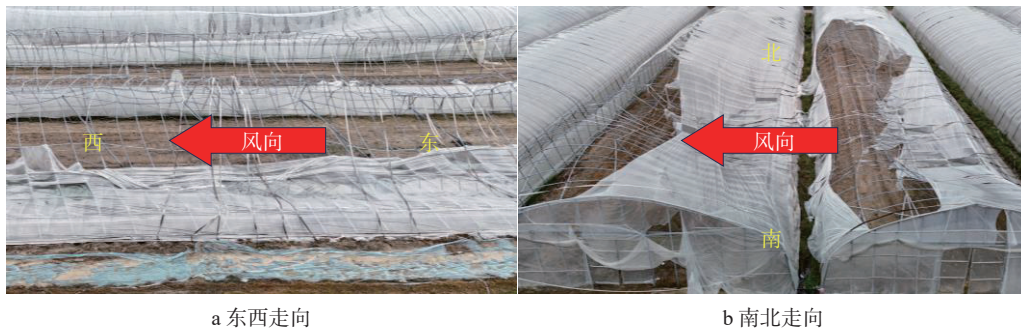
图8 农业温室结构倒塌方向与风向示意图

**3.3 农业温室结构灾损分析** 调研地点7处同一区域内东西走向的农业温室结构发生严重损毁或倒塌(如图8所示),南北走向的温室则整体相对完好。该差异主要源于“剑鱼”沿东南—西北走向逆时针移动,调研区域均位于台风路径以北,故主要受东向强风作用。南北走向温室凭借流线型拱顶引导气流顺畅通过,避免了风压集中作用,故受损较轻。相比之下,东西走向温室的山墙正面迎风且与来流方向垂直,导致风荷载集中作用于山墙面。此外,东西走向温室的纵向拉杆数量不足,且多数节点仅采用铁丝绑扎,纵向拉杆所受拉力远大于铁丝节点的承载力,因此在东向强风作用下更易发生严重倒塌。

在台风“剑鱼”作用下, 单位宽度薄膜所承受的风压合力  $F$  达 4.0 kN, 由此在 PE 薄膜中产生的应力约为 16.67 MPa, 已显著超过其无耐候条件下的抗拉强度, 成为导致覆膜撕裂破坏的关键因素。从结构细观层面来看, 卡槽和压条等连接部位存在的应力集中现象进一步加剧了局部破坏的风险。此外, 从膜材自身的力学与耐候性能角度分析, “三高三强”的环境因素会加速材料老化, 其与风荷载形成协同作用, 导致薄膜力学性能严重退化, 共同促成了结构的最终失效。

**4.3 农业温室结构抗风减灾措施及建议** 基于农业温室结构的风致破坏特征与机理,可从风荷载精准取值、围护材料选择、骨架结构加固优化、群体布局优化、防风设计及智能防灾6个方面进行系统优化,以提升其抗风性能:(1)在风荷载精准设计方面,结合现场实测、风洞试验与数值模拟,揭示近地面风场特性、温室结构的风荷载特性及风致响应机理<sup>[26]</sup>,为风荷载精准取值提供依据;(2)在围护材料选择方面,优选适用于热带海岛台风多发区的温室高耐候膜材,提升温室覆膜的抗风耐久性;(3)在骨架结构加固优化方面,以增强结构整体稳定性为目标,引入“V”形或“X”形斜向支撑,并推广采用螺栓连接、焊接或专用卡具等更可靠的节点连接形式构造;(4)在群体布局优化方面,采用合理的温室布置间距与方式,降低温室间风荷载干扰效应;(5)在防风设计方面,建议在温室周边设置挡风设施或防风林,改善局部风场环境,降低温室表面风荷载;(6)在智能防灾方面,增设可快速收卷的覆膜主动防风装置,安装风场联动的智能预警与应急响应系统(强风预警时自动启动覆膜固定与泄压装置),构建全链条的数字化防灾应急体系,通过数字孪生等技术,整合感知预警、指挥调度、响应评价和韧性恢复,实现农业温室结构从灾前监测到灾后修复的全流程数字化管理,显著提升应急响应效率。

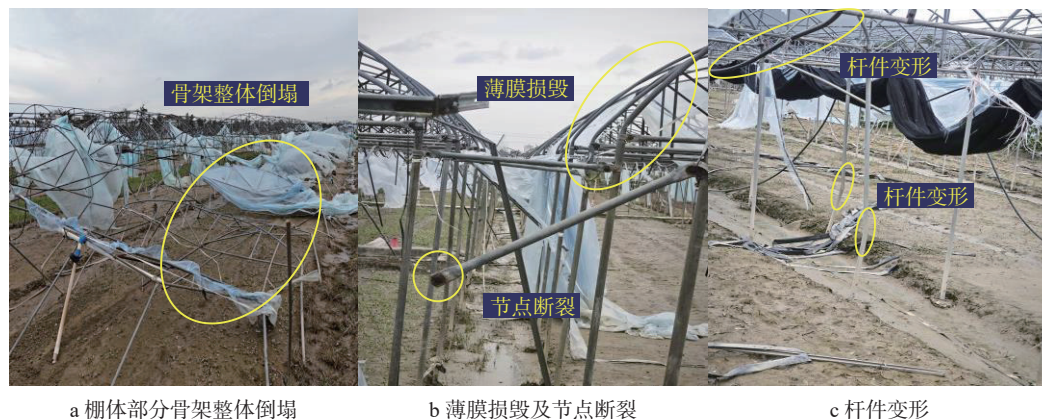
图 9 调研地点 6 处薄膜温室结构破坏形式

**3.3.1 薄膜温室结构灾损分析** 调研地点 6 处的圆拱形塑料薄膜温室在台风中主要表现为整体倒塌、薄膜撕裂、节点连接失效及杆件变形等破坏形式, 如图 9 所示。该温室采用铰接与铁丝捆扎结合的连接方式, 上风向温室的轻钢骨架发生整体倒塌, 且产生明显塑性变形。该温室位于台风 12 级风圈内, 结构所用圆钢管管径偏小, 严重倒塌区的管径仅 25 mm, 且纵向拉杆均通过铁丝绑扎固定, 导致结构整体刚度与连续性不足, 抗风能力显著降低, 最终遭受严重破坏。相比之下, 未整体倒塌区域温室的圆钢管管径为 30 mm, 且右侧增设工字形钢构件作为辅助支撑。从结构力学角度来看, 当管径由 25 mm 增至 30 mm, 惯性矩提升约 2.07 倍, 抗弯刚度显著增强。该加强措施有效提升温室结构整体性与稳定性, 增强风荷载传递与分散效率, 降低主体构件变形及破坏风险。

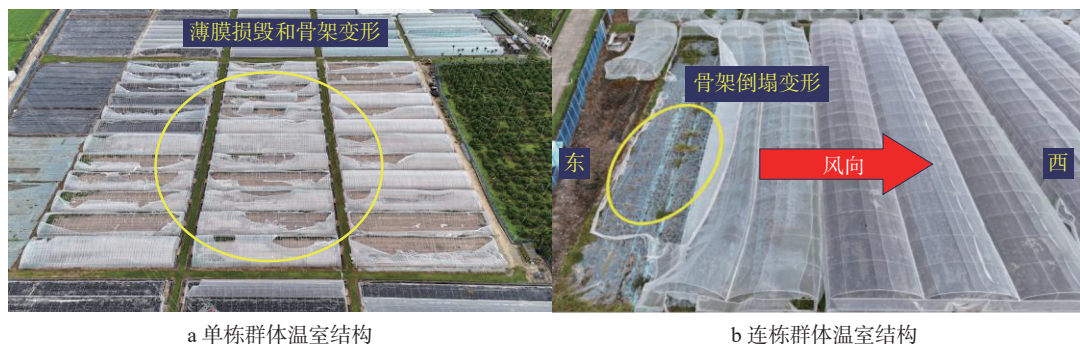
图 10 调研地点 7 处薄膜温室结构破坏

调研地点 7 的圆拱形塑料薄膜温室群体包括单栋和连栋 2 类结构(如图 10 所示), 其连接节点采用细圆钢管, 通过铁丝与螺栓固定。本次风灾中单栋温室覆膜与骨架损毁严重, 超 50% 的薄膜撕裂或脱落, 主体骨架出现明显弯曲与变形, 如图 10a 所示。连栋温室结构受损则明显较轻, 上风向区域仅发生局部倒塌与薄膜损毁, 下风向区域则无明显风致破坏, 如图 10b 所示。连栋温室结构通过将多栋单栋结构连接为整体, 形成空间协同受力体系, 借助构件间的相互连接与支撑, 显著增强结构整体稳定性及抗风性能。

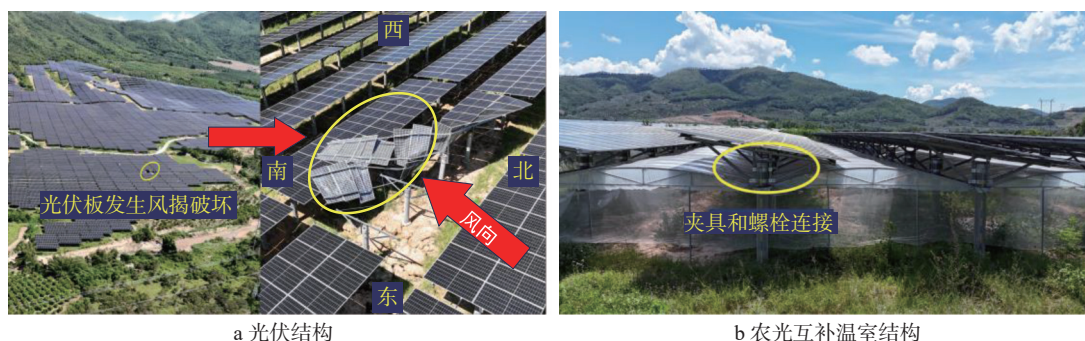
图 11 调研地点 8 处农光互补型温室结构破坏

**3.3.2 农光互补型温室灾损分析** 调研地点 8 为农光互补型温室结构,单块光伏面板尺寸为  $2.2\text{ m} \times 1.1\text{ m}$ ,光伏阵列间距为  $2\text{ m}$ ,如图 11 所示。光伏面板通过夹具与螺栓固定于金属支架,支架与立柱采用焊接和螺栓组合连接,构成牢固整体。光伏面板下方的温室结构骨架采用圆钢管搭建,主要通过螺栓与水泥立柱连接,杆件间以焊接为主;温室薄膜则通过压条等构件固定于骨架。该温室东北侧临近山体,山体形成天然挡风屏障,有效削弱台风影响,仅少数光伏面板发生风揭破坏。因上方光伏阵列间距较小,对气流形成干扰,显著降低下部温室顶部的实际风压,故温室结构保持完整,无明显损伤。

调研地点 8 处的农光互补型温室结构,其东北侧有山脉作为天然风屏障,能够有效地减弱台风风力,

且所处区域风力未达到12级,因此该处仅出现个别光伏面板的风揭破坏;同时,该温室上方的光伏阵列间距较小,可干扰气流并降低温室顶部风荷载,因此圆钢管骨架保持完整,无明显损伤。而受超强台风“摩羯”影响的农光互补型温室无任何遮挡,不仅处于17级风圈内且靠近台风路径,中心附近最大风速达 $62\text{ m}\cdot\text{s}^{-1}$ ,因此该处温室边缘区域的光伏面板几乎全部脱落。此外,倾斜布置的光伏面板加剧了近地面风速,其下方温室骨架的纵向拉杆与横向拱架仅依靠铁丝绑扎连接,整体抗风能力薄弱,最终导致温室结构倒塌解体。因此,风场特性(强脉动性)、地形效应(三亚多山沿海地形的剧烈干扰)与结构响应的多重耦合作用,是导致2处农光互补型温室风灾差异的根本原因。

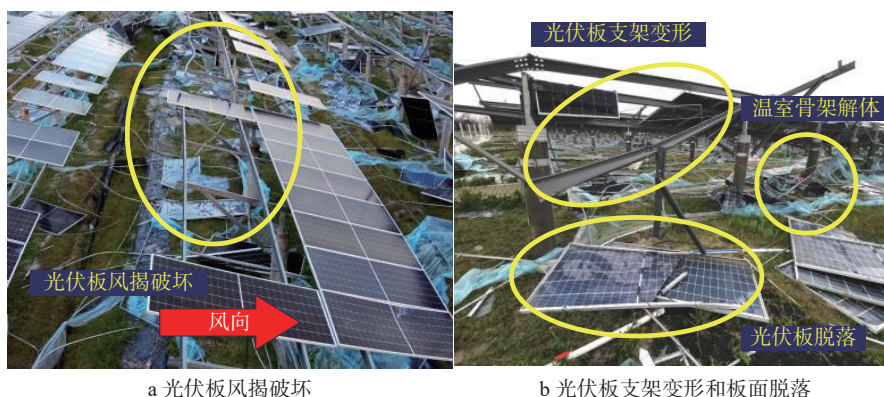
图 12 台风“摩羯”致农光互补型温室结构破坏

2024 年 9 月 6 日,超强台风“摩羯”登陆海南文昌翁田镇,中心附近最大风速  $62\text{ m} \cdot \text{s}^{-1}$  (风力 17 级),致使当地农业温室严重受损。紧邻超强台风“摩羯”路径一处的农光互补型温室破坏尤为严重,如图 12 所示。该温室光伏面板发生大规模风揭,约 40% 上檐口面板脱落,下檐口边缘明显翘起。其破坏机制主要为上檐口风速大、遮挡弱,来流直接冲击并发生流动分离;同时光伏面板具有一定倾角,承受显著气动升力,最终诱发风揭。该温室边缘区域因缺乏遮挡而直接承受强风作用,导致该处光伏面板几乎全部脱落,支撑骨架也发生严重变形。其中温室结构采用圆钢管骨架,依靠 3 根纵向拉杆与横向拱架通过铁丝绑扎连接,风灾中整体骨架倒塌解体。破坏原因包括:倾斜布置的光伏面板加剧近地面风速与风压;温室结构整体抗风能力不足;上方光伏阵列整体破坏严重,丧失对方温室结构的风压屏蔽效应。上述因素共同导致温室结构整体严重倒塌。
