引用格式:李勋煜,徐婧,刘苑锟,等.台风“剑鱼”致典型建筑与农业温室结构破坏调查与分析[J].海南大学学报(自然科学版中英文),2026,44(3):337–350.

## 台风“剑鱼”致典型建筑与农业温室结构破坏调查与分析

**摘要:** 2025年第13号强台风“剑鱼”以14级风力侵袭海南省三亚市,成为该市有气象记录以来影响最严重的台风。基于“剑鱼”12级风圈内的实地调研,结合气象数据评估风力等级与风速回归期,系统分析建筑屋面光伏结构、高层建筑围护结构及农业温室结构3类典型建筑与农业温室结构的风致破坏形式与机理。结果表明,影响区风速回归期略低于50年一遇,未超出一般建筑结构设计风压值,因此未对其主体结构造成破坏。调查发现部分非主体结构仍出现了破坏。建筑屋面光伏结构具体破坏原因为连接螺栓失效;高层建筑围护结构破坏多源于局部负压超限、脉动风致疲劳、环境致材料或构件耐久性衰减及材料性能不足;农业温室结构破坏主因是覆膜老化致抗撕裂与抗风揭性能下降、结构整体稳定性与刚度不足。针对3类结构破坏特征与机理,从设计、材料、构造、施工及运维5个方面提出抗风减灾措施,以期为气象、住建和应急管理等部门的风灾减灾决策及工程防台风设计提供科学依据。

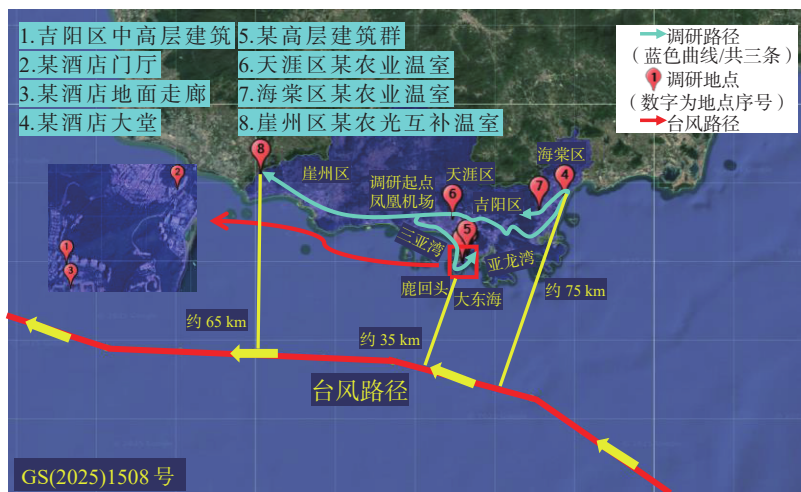
图2 调研路径与典型结构风灾调研点

本文共涉及 40 处调研地点,覆盖三亚市天涯区、吉阳区、海棠区及崖州区,且均处于“剑鱼”12 级风圈范围内。综合考虑区域差异性、结构受损典型性及数据完整性等标准,本文选择其中 8 处调研地点进行重点分析(如图 2 所示),以精准揭示台风“剑鱼”对当地建筑与农业温室结构造成的典型风灾特征;分析对象聚焦建筑屋面光伏结构、高层建筑围护结构及农业温室结构 3 类典型结构—前 2 类分别是三亚城区的屋面光伏结构与高层建筑围护结构,后者则为热带海岛广为分布的特色农业基础设施。3 类结构均属风致破坏高发范畴,且对区域经济与民生安全影响显著。
